# 桂柳高速公路石城坪滑坡工程地质特征及治理评价

**摘要:** 针对广西第一条高速公路上的第一大滑坡——石城坪滑坡的两次治理所取得的不同效果进行了系统研究,目的在于找出失败的原因和教训,总结成功的经验,供同类工程借鉴。从地质、形态、变形、结构4个不同角度入手,阐述了石城坪滑坡的基本特征,在此基础上,对前、后两次治理方案进行了分析和对比,认为石城坪滑坡由新、老滑坡体组成,新滑坡是由于老滑坡效应和因修路开挖坡脚和降水诱发所致,边坡变形主要是由于对老滑坡认识不足,造成原治理设计方案不合理所致,确切地说,主要是由于桩长不足和削坡不当引起。后期治理在充分利用原有抗滑桩水平承载力的基础上,进一步采用削坡减载、排水及少量锚固桩综合治理方案,在新桩之间及新老桩之间设钢筋砼水平系梁相互连接,构成门型桩,既提高了边坡整体稳定性,又节省了治理费用约230万元,经过4年时间的风雨检验,证实后期治理取得了圆满的效果。

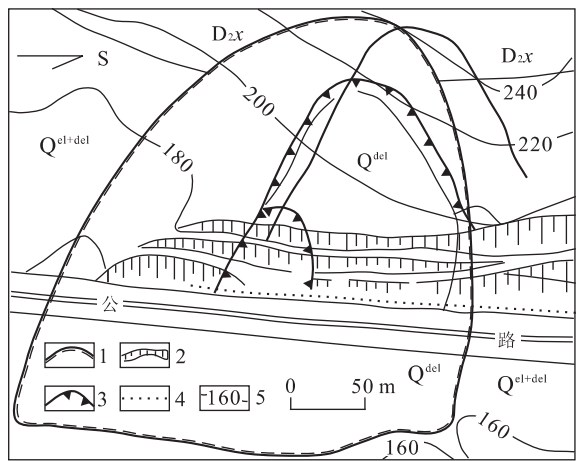
图 1 滑坡工程地质图

与山坡顶部砂岩特征基本相同,但产状紊乱多变,与外围明显不一致,坡脚沟谷处地下水呈线状渗出,为老滑坡剪出口<sup>[1]</sup>(见图 1)。

由图 1 可见,老滑坡平面上为马蹄形,周界较明显,南侧周界近东西向,北侧周界为北东向,后缘高程约为 240 m,由一系列弧形陡坎包围,前缘在坡脚沟谷处,高程为 144 m,相对高差约 100 m,主滑方向 NWW,轴向长约 280 m,横向宽约 250 m,分布面积约 0.07 km<sup>2</sup>,滑体厚 1.60~26.40 m,总体积约 50~60 万 m<sup>3</sup>。新滑坡平面上为喇叭型,周界很明显,由一系列弧形裂缝包围,后缘高程约 210 m,前缘剪出口在公路路面以下,主滑方向向西,轴长约 130 m,南北宽约 150 m,总面积约 0.02 km<sup>2</sup>,滑体厚 6.50~26.40 m,总体积约 25~30 万 m<sup>3</sup>。

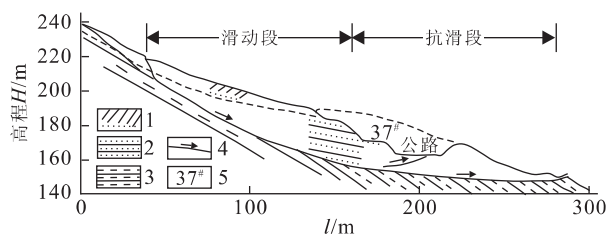
图2 滑坡地质剖面

3.1.2 削坡不当 在没有查清滑坡基本特征的情况下,匆忙进行削坡,而公路又正好从老滑坡抗滑段通过,路基开挖老滑坡下部抗滑段(图 2),使滑坡的抗滑力减少,降低了边坡的稳定性,促使边坡进一步

变形破坏。计算表明,路基开挖后,抗滑力减少约 360 kN/m,路堑处土体极限破坏强度降低大约 600 kN/m,加之 1996 年 3 月降雨量丰富,月降雨量达 384 mm,而在此之前的 1995 年 11 月—1996 年 2 月月平均降雨量不到 40 mm,岩土体一直处于半干燥状态,遇水后水岩作用更强烈,从而诱发老滑坡复活,产生新滑坡。据调查,该次削坡过程中发现后缘裂缝持续加大,然后才停止削坡,显然削坡位置不当。

(3)桩位靠前。所有的抗滑桩紧靠路旁布设,形成高出路面 6~8 m 的悬臂桩(不考虑挡土墙时)(图 2)。由于桩到坡脚地段为老滑坡的抗滑段,而且老滑坡基本稳定,因此桩前土体可以对桩施加被动土压力作用。但桩前部分已临空,因此被动土压力锐减,计算表明悬臂桩与非悬臂桩被动土压力差近 1 000 kN/m。显然前者对桩的稳定不利。此外由于削坡土方反压在 1#—30# 桩地段坡脚,使其稳定性提高,后期观测也表明 30# 桩以前的桩变形相对比 30# 桩以后的桩要小,稳定性要好些。

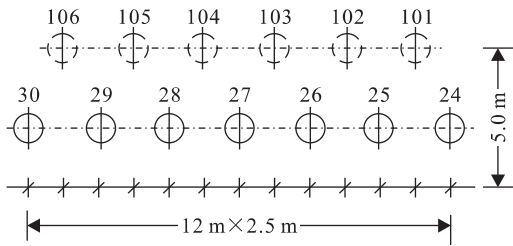
图 3 新增抗滑桩位置

Fig. 3 Sketch of additional slide-resistant piles  
24~30 为原有抗滑桩,101~106 为新增设的抗滑桩. 每个桩间距 2.5 m

(3)加固。削坡后,根据原有桩的施工资料,计算了主滑段上各桩的允许水平承载力,并与各滑动面推力计算相结合作出综合分析,以最终确定加设抗滑桩的位置及数量。当削坡后的计算推力小于或等于桩的允许水平承载力时,不需要加设新的抗滑桩,反之则应加设新的抗滑桩。最终加固方案采用在现有桩后面加一排抗滑桩,共 6 根,桩位距现桩约 5 m,与现有桩构成门型桩,共同起抗滑作用。本工程增设的抗滑桩如图 3 所示。新桩之间及新老桩之间设钢筋砼水平系梁相互连接。
