三峡工程库区公路复建工程主要 地质病害及防治对策

摘要:三峡工程建成后,库水回水将淹没沿江(河)地带的公路约 1 000 km。随着库区的开发,不仅需要复建被淹没的公路,恢复其功能,而且还将大量修建新公路。通过实例对三峡工程库区公路复建工程中的主要地质病害进行了论述,指出已发生的地质病害主要是山区常见的滑坡、崩塌、泥石流,而潜在的地质病害是由于水库库岸再造对公路工程的不利影响;分析了产生病害的原因,并提出了防治对策。对三峡工程库区今后的公路建设、相似地质条件地区的道路建设均具有一定的参考和借鉴意义。

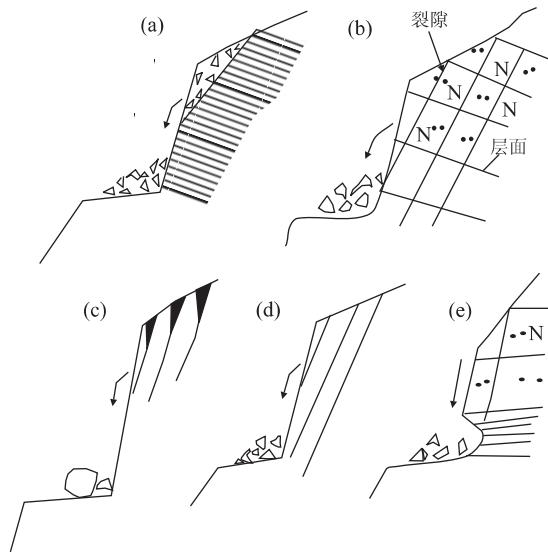
图 3 复建公路工程中常见的崩塌形式

2.1.3 崩塌崩塌常常破坏公路边坡,并且其物质堆积于公路上,阻塞或阻断公路,造成清方和边坡治理工程量增加,有时还造成人员伤亡。如宜秭公路通过兴山境内的灵老爷段,因在悬崖峭壁中开挖路基,曾产生较大规模崩塌,死亡施工人员一名,后被迫改用隧洞通过。崩塌有时也破坏公路路基。复建公路中的崩塌常见的有以下几种形式,如图3所示。

a. 斜坡表部覆盖层被开挖切断产生的崩塌;b. 逆向坡中,顺向裂隙造成的崩塌;c. 高陡斜坡中顺裂隙产生的崩塌;d. 高倾角岩层中的崩塌;e. 差异风化及顺倾裂隙造成的崩塌

已产生地质病害的路段一般应针对具体情况采用工程治理措施或采用绕避、改线等措施,但首先是要对地质病害路段和改线或绕避地段进行详细的勘察,并保证勘察质量,对不同方案从多方面进行比选,选出最佳方案实施。一般地,对于堆积于公路上的崩塌、滑坡堆积物,以清除为主;对于公路边坡中的方量不大的崩塌体、滑坡体亦可考虑全部清除,该方法施工相对简单且可靠;对滑坡、崩塌造成的路基破坏可采用支挡等工程措施予以恢复,有时也可考虑用桥梁通过;跨泥石流沟的涵洞如因断面太小而遭破坏的,可考虑采用拱桥过沟。
