# 西藏定日 6.8 级地震房屋震害特征调查

**摘要:** 为研究西藏定日 6.8 级地震房屋的震害机理, 本文通过实地调查, 发现本次地震中土木结构出现的震害主要有倒塌、整体倒塌、墙体开裂、木构件受损; 框架结构出现倒塌, 梁柱构件发生损伤的建筑较少而且损伤较轻, 震害主要出现在多层建筑的框架填充墙; 砌体结构出现局部倒塌, 底框架砌体结构节点受损严重, 承重墙开裂。本文总结了各类建筑结构的震害特征并进行分析, 结果表明土木结构存在竖向刚度不均匀、平面刚度不均匀, 墙体整体性差等问题; 部分框架结构存在拉结筋缺失、柱子配筋率低、混凝土级配差等问题; 砌体结构存在砂浆强度不足、缺乏抗震措施等问题。最后针对本次地震中房屋出现的震害特征提出了抗震加固建议。

## Seismic Damage Characteristics Investigation of Dingri M<sub>6.8</sub> Earthquake in Xizang

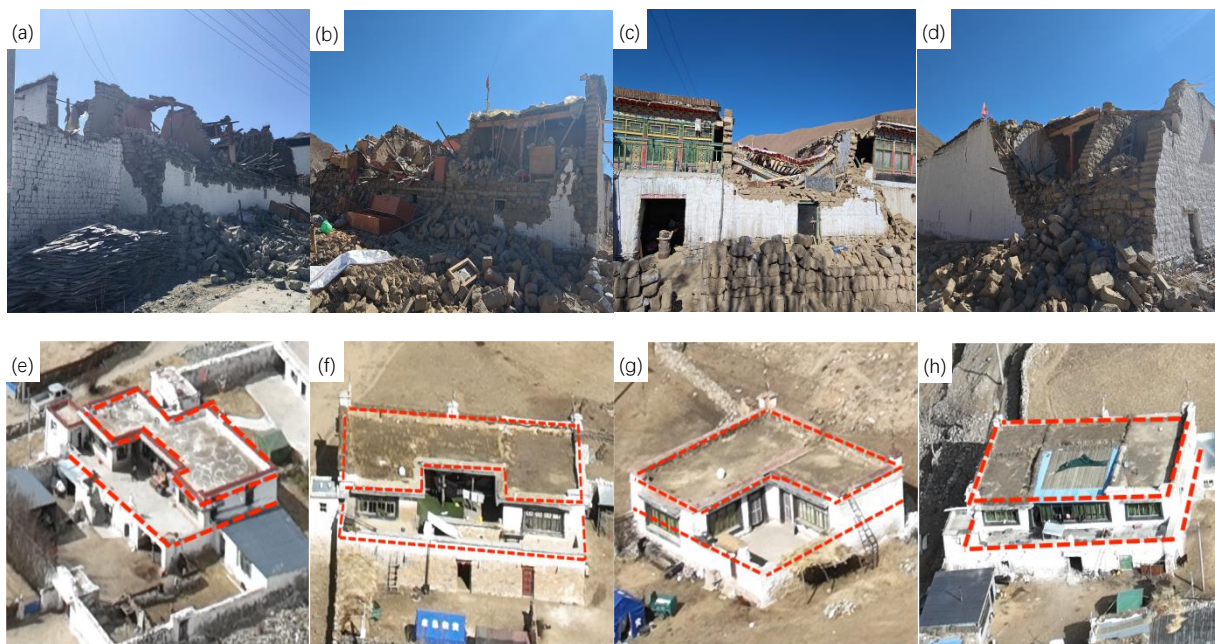
倒塌是极震区及高烈度区最常见的震害现象之一（图 6a, b）。在地震作用下，房屋一层与二层的承重构件均遭破坏，丧失承载能力，致使整体倒塌。除强震作用外，藏式土木结构的体系不利于抗震，尤其是一层与二层的结构变化、一层承重体系（木构件、土坯砖、承重墙）混乱，加上墙体松散，导致震中及高烈度区土木结构房屋在强震下大量倒塌。极震区中长所乡位于湖盆地区，有较大湖泊，周边的村庄会因软土造成的地震放大效应导致震害加重（朱红涛，2013）。

局部倒塌也是震区常见的震害现象，一般表现为二层坍塌（图 6c）或单侧坍塌（图 6d）。

二层坍塌较为普遍，多因二层刚度变化，形成薄弱层。部分户型一层为矩形，二层变为“凹”字形（图 6e,f）；也有二层变为“L”型（图 6g）；还有些户型二层整体收进，一层屋顶预留部分作为二层走廊，从顶部俯视呈“日”字（图 6h），构件与平面面积变化使二层成为薄弱层，在地震中易遭破坏。

单侧坍塌通常是墙角坍塌，多由承重墙坍塌导致，如墙角严重受损导致墙角两侧墙体丧失承载能力，造成墙角部位一二层的坍塌。

图6 倒塌、局部坍塌及二层面积减少现象；(a)倒塌(定日县长所乡森噶村，IX度区)；(b)倒塌(拉孜县芒普乡达龙村，VIII度区)；(c)二层倒塌(拉孜县芒普乡达龙村，VIII度区)；(d)单侧倒塌(定日县措果乡吉翁村，VIII度区)；(e)“凹”型；(f)“凹”型；(g)“L”型；(h)“日”字型

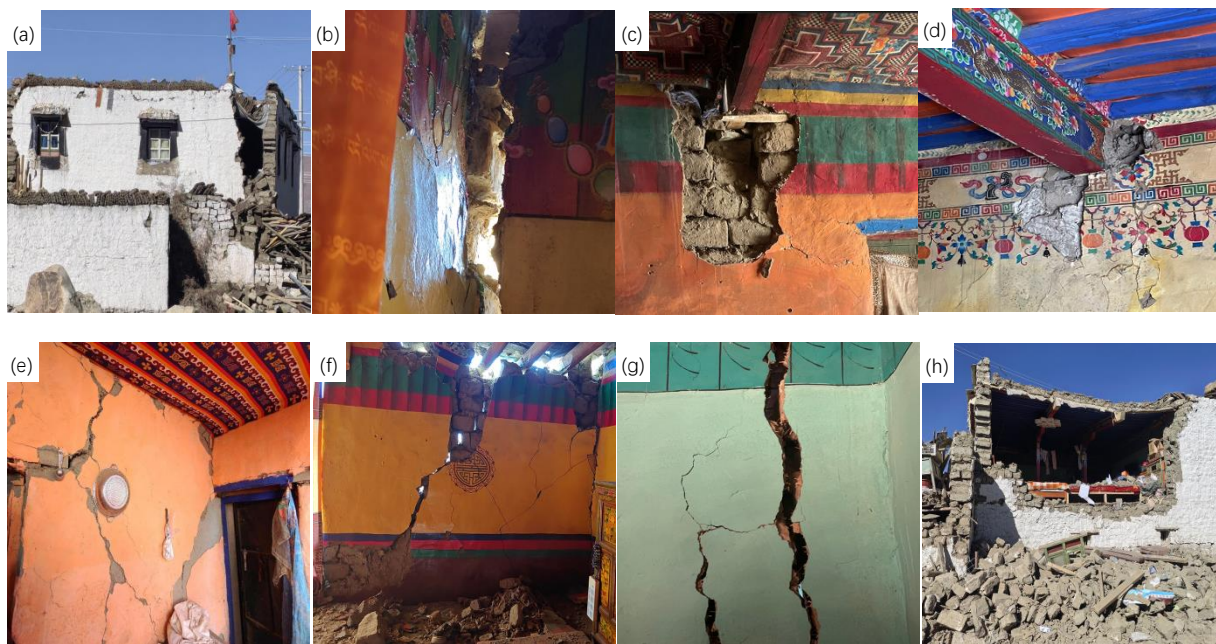
本次地震中，纵横墙交接处的震害以墙角处的震害最为常见。外纵墙与外横墙仅通过简单咬砌连接，无拉结柱，且砌块间以黄泥作为砌筑砂浆，强度不足，难以有效抵御地震（图 7a）。外墙与内墙的交接处构造更为简单，部分甚至不设拉结措施。地震时墙角受力复杂，致使内墙与外墙脱开的现象较为普遍（图 7b）。

木梁是由木柱和承重墙共同支撑，木柱与木梁之间通常用暗梢或铁钉连接，但是与承重墙无拉结，通常平搁在承重墙上。木梁木柱承重体系属柔性构件，而承重墙为脆性构件，地震发生时，二者材料特性不同，对地震的反应也不同，木梁的一段连接木柱，在木柱带动下，木梁与墙体间发生相互作用，致使许多墙梁交接处出现墙体开裂（图 7c，d）。

门窗洞角部位易产生应力集中。传统土木结构通常在门窗洞口上方设置木过梁，木过梁与土墙之间无有效拉结措施，仅简单搁置于土墙上。在地震力作用与应力集中的双重影响下，门窗过梁边角处及窗洞下方角部极易产生裂缝（图 7e）。

内墙和外墙多以土坯为砌块，土坯间用黄泥粘结，墙体虽厚重但是整体性不足。受剪力作用时，易沿土坯缝隙出现斜裂缝（图 7f）。部分墙体还会产生竖向裂缝（图 7g），竖向裂缝源于墙体砌筑方式形成的竖向通缝，其产生原理与斜裂缝的类似，均因墙体无法提供足够抗拉强度。此外，纵横墙连接薄弱，尤其是内墙，当地震力垂直于墙体平面作用时，墙体因缺少约束易歪斜，外承重墙甚至可能直接外闪倒塌（图 7h）。

图7 墙体的震害；(a)墙角破坏(定日县曲洛乡吉翁村，Ⅷ度区)；(b)纵横墙脱开(定日县曲洛乡吉翁村，Ⅷ度区)；(c)梁下墙体开裂(Ⅶ度区拉孜县芒普乡达龙村，)；(d)梁下墙体开裂(拉孜县曲下镇耐莎，Ⅶ度区)；(e)门窗洞口开裂(拉孜县曲下镇曲下，Ⅶ度区)；(f)墙体斜向裂缝(拉孜县曲下镇耐莎，Ⅶ度区)；(g)墙体竖裂缝(定日县曲洛乡木队村，Ⅷ度区)；(h)墙体外闪坍塌(拉孜县芒普乡达龙村，Ⅷ度区)

（2）规范砌筑砂浆使用：建议使用 MU10 以上强度的砂浆作为建筑砌块砌筑砂浆，土木结构房屋尤应避免使用黄泥（现场多数坍塌墙体中土坯砖保存完好，表明墙体在土坯未达破坏强度时，就因黄泥粘结性差而散落）。

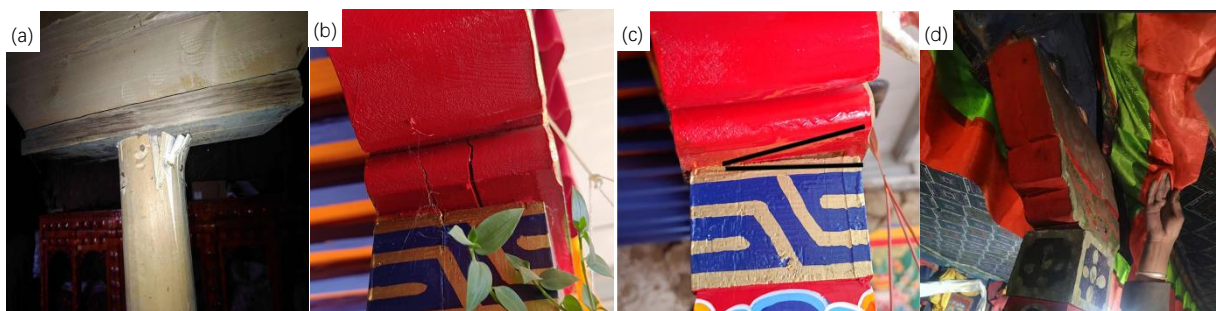
木构件的最大薄弱环节在于梁柱节点。近年来新建房屋的二层梁柱节点建造方式简化，原本木柱、小弓木、大弓木与大梁均用暗梢连接，现在多数节点仅木柱与小弓木之间使用暗梢，其余采用简单钉装。该地区因干燥、温差大、居民缺乏维护意识等因素，常使木材有干缩开裂现象，如果此时打入铁钉，可能会造成木材内部出现细微裂缝，导致节点强度降低。同时，木梁木柱承重体系横向缺乏约束，地震时节点受力摇摆，极易出现震害（图8）。

图8 节点震害；(a)柱头开裂(拉孜县芒普乡达龙村，Ⅷ度区)；(b)元宝木开裂(定日县曲洛乡曲洛，Ⅷ度区)；(c)拔榫(拉孜县芒普乡达龙村，Ⅷ度区)；(d)节点歪斜(昂仁县日吾其乡色米村Ⅵ度区)

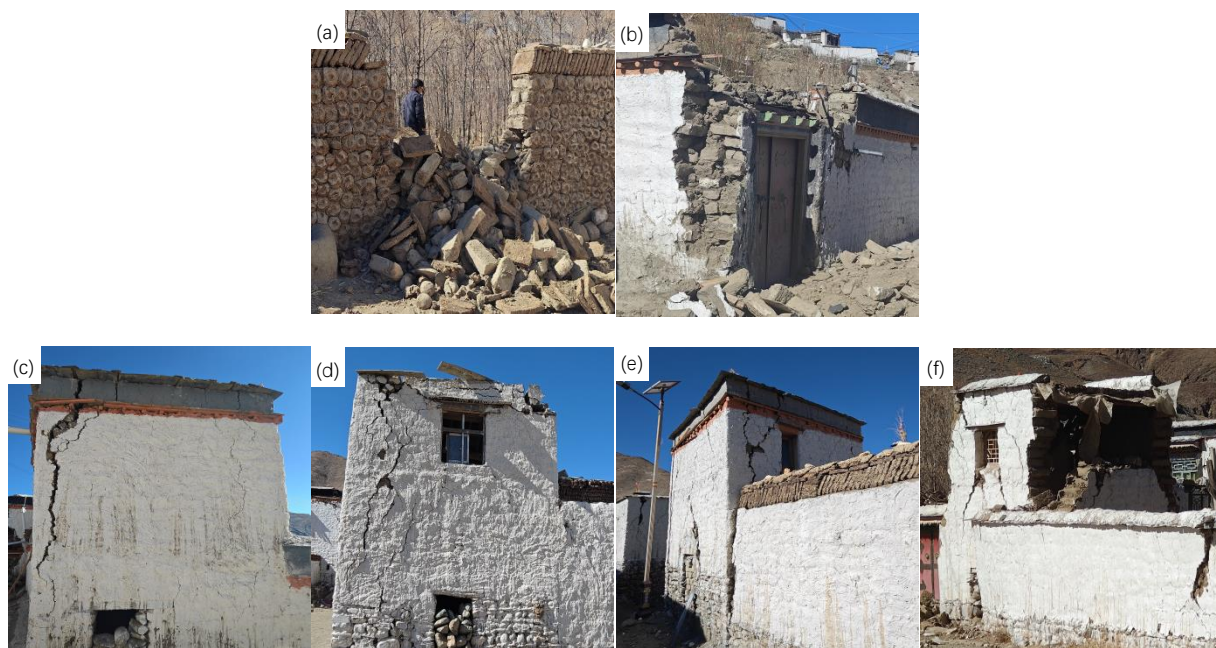
土木结构院落主要的附属结构有院落围墙和独立厕所。围墙的建设一般不考虑抗震性能,因此不会设立构造柱等抗震措施,砌筑砂浆一般为黄泥,也有围墙不使用砌筑砂浆,只是简单堆叠干砌,导致大量围墙在地震中遭到破坏(图9a)。院落围墙大门也是薄弱构件,为起到装饰效果,一半会在门洞上方设置过梁,在过梁的上方堆叠土坯形成半米左右的墙体,土坯仅使用黄泥作为砌筑砂浆简单堆砌在门头过梁上,可以类比为脆弱的悬臂梁,因此门头上方垮塌的震害现象较为常见(图9b)。垮塌的土坯墙可能会对逃生人员造成阻碍,甚至威胁人生安全。此外,多数户主会单独搭建两层独立厕所,独立厕所构造相比主体结构更为简单,仅用土坯堆砌成方形空间,在四面承重墙上搭建屋盖,整体性极差,地震中大多出现开裂(图9c, d, e),在高烈度区也有出现厕所毁坏(图9f)。

图9 非承重构件及附属结构的震害;(a)围墙倒塌(拉孜县查务乡查务村Ⅶ度区);(b)围墙大门门头掉落(拉孜县查务乡查务村Ⅶ度区);

(c)厕所墙体开裂(拉孜县查务乡查务村Ⅶ度区);(d)厕所墙体开裂(拉孜县查务乡查务村Ⅶ度区);(e)厕所墙体开裂(拉孜县查务乡森坚村Ⅶ度区);(f)厕所墙体开裂(定日县加措门当岗村Ⅷ度区)

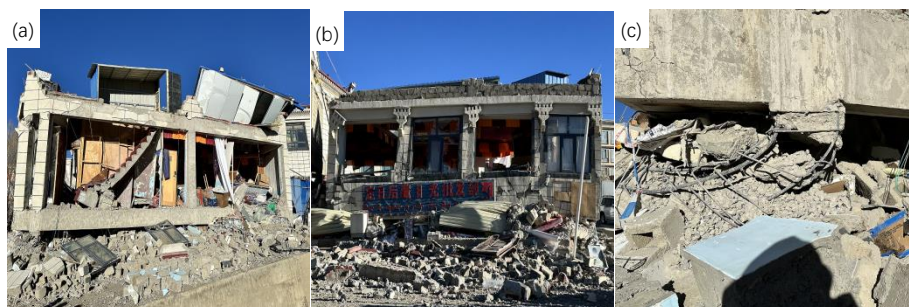
极震区框架结构出现底层倒塌(图10a,b)。现场勘查表明,倒塌建筑底层承重柱存在配筋率不足、箍筋间距过大等问题,且通过调查现场破碎的混凝土发现混凝土整体强度较低(图10c)。震区主干路两边多为框架结构商住两用楼房,楼下商用空间通常缺乏墙体,导致一层刚度被削弱,结构稳定性减弱,在地震作用下底层更易被破坏。

图 10 框架结构倒塌；(a) 底层倒塌(定日县曲洛乡嘎白村IX度区)；(b) 底层倒塌(定日县曲洛乡嘎白村IX度区)；(c) 柱子配筋率不足(定日县曲洛乡嘎白村IX度区)

（3）排查加固框架结构：对现有的框架结构，尤其是民用框架结构，排查承重构件配筋率低等问题，可采用外包钢骨架或外包钢筋混凝土的方式进行加固。同时，对单跨框架结构，底层空旷的框架结构等可采用增设剪力墙等方式加固。

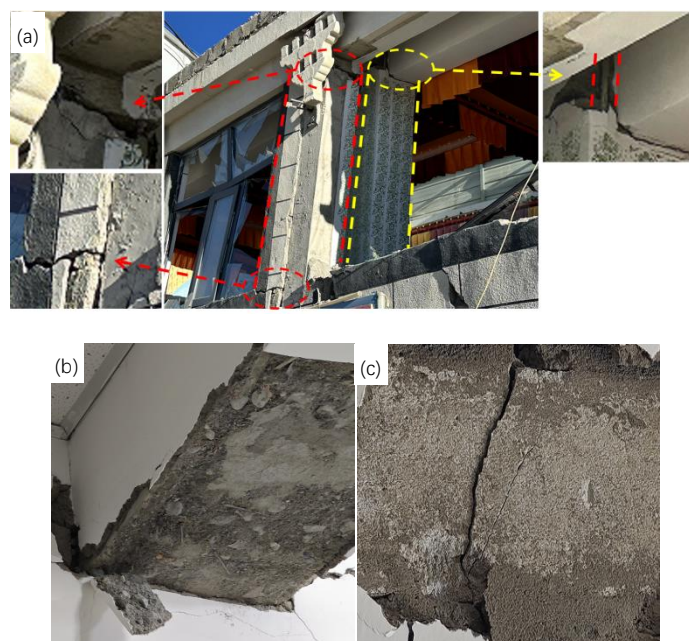
个别框架结构出现了承重构件受损的震害现象，主要是柱头开裂（图 11a）、梁端混凝土轻微剥落（图 11b）和梁中出现明显裂缝（图 11c）。图 11a 中柱子有两根，一根是挑檐上方的柱子（红线框），一根是房屋主体承重柱（黄线框），前者是因为填充短墙的存在导致柱子有效长度减少，出现“短柱效应”，柱子柱头和墙体顶端的柱子出现了明显的弯剪破坏；后者在梁柱节点处出现了破坏，钢筋露出，破坏沿柱体延展，不符合“强节点弱构件、强柱弱梁”的多层框架结构设计准则，可能是设计未考虑现浇楼板对梁体刚度或梁体跨度大导致设计刚度增大的影响。

图 11 承重构件的震害 (a) 柱体开裂(定日县曲洛乡嘎白村IX度区)；(b) 梁头混凝土剥落(拉孜县中心医院VII度区)；(c) 梁中开裂(拉孜县芒普乡幼儿园VII度区)

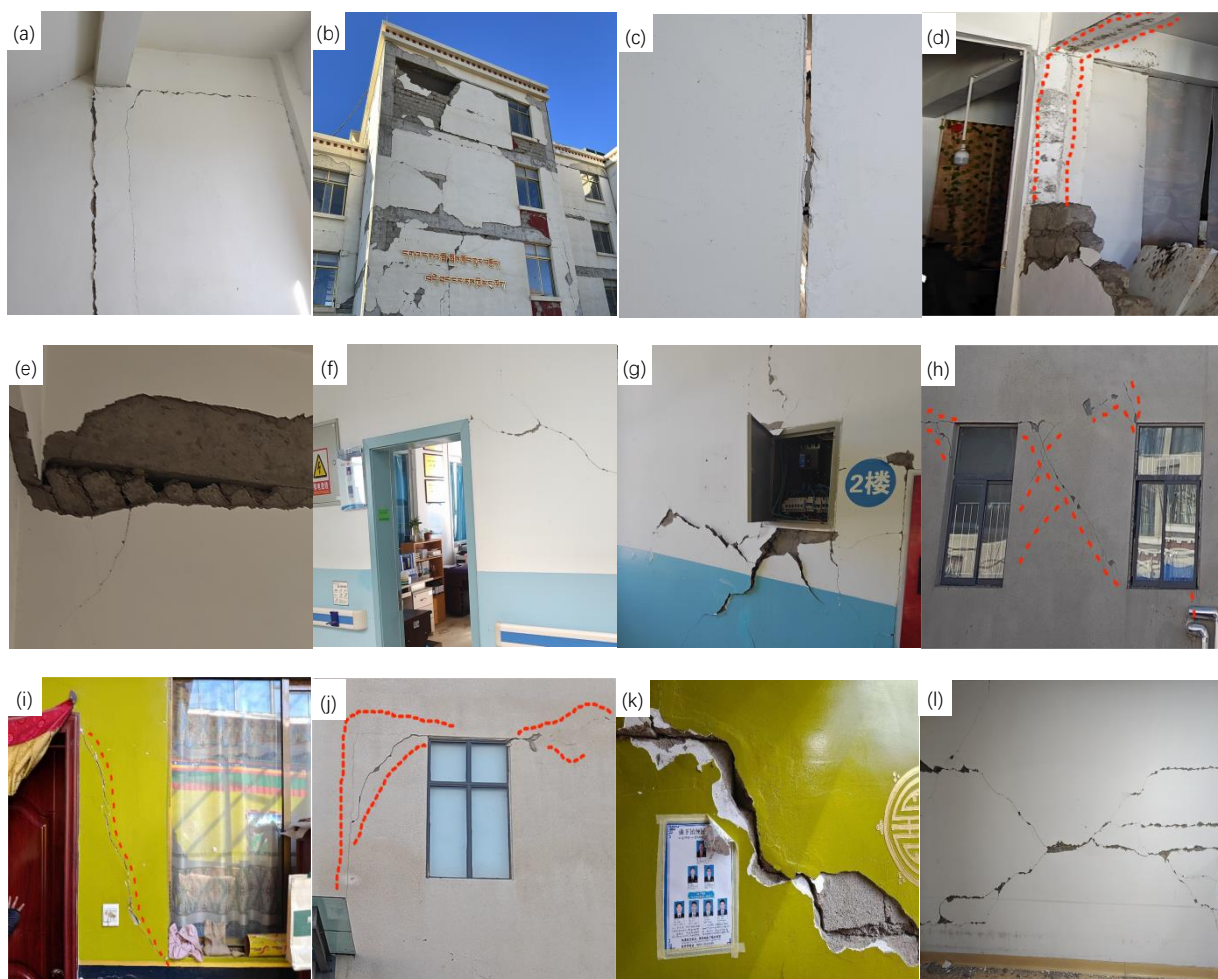
本次地震中，墙梁、墙柱交接处的震害具体表现为墙体与梁交接处出现水平裂缝，以及墙与柱交接处出现垂直裂缝，两种裂缝常常一起出现（图 12a, b），墙柱裂缝间距达 1cm，表明拉结措施较弱。调查发现，部分框架结构的填充墙未设置拉结钢筋（图 12d）；有的虽设置了拉结筋，但砂浆强度低且采用圆筋，导致拉结筋与墙体间的拉结强度不足（图 12c）。震区填充墙与框架多采用刚性连接的方式（图 12e），因此地震时填充墙极易与框架梁柱产生相互作用。当烈度不高、所受到的地震作用不强时，二者的交接处就极易出现震害。

（1）**单独的门窗洞角的裂缝：**因地震剪力产生的门窗洞角斜裂缝在此次地震中较为常见。此外，电表等墙面开口部位也出现明显震害（图 12f, g）。

（2）**门窗洞口间的裂缝：**在医院、学校、企事业单位办公楼房中，常能见到门窗洞口之间的墙体出现斜裂缝，当地震力方向与墙面平行时，剪切破坏更为严重（图 12h, i）。

（3）**门洞窗洞与墙梁、墙柱的裂缝：**当墙梁、墙柱连接处产生裂缝，且门窗洞口出现斜裂缝时，易在裂缝间形成通缝（图 12j）。

填充墙刚度大，但抗剪和变形能力较差。在地震作用下，最常见的震害为填充墙受剪形成斜裂缝（图 12k），调查中也发现交叉裂缝与一字型裂缝结合的震害（图 12l），此时填充墙半高处形成沿水平灰缝的滑移裂缝，若地震作用加强，则可能在框架柱中部形成塑性铰，引起不期望出现的短柱现象。

图 12 填充墙震害；（a）交接处震害(拉孜县曲下镇曲下村Ⅶ度区)；（b）交接处震害(定日县曲洛乡左措村Ⅸ度区)；（c）交接处震害(定日县加措乡门当岗村Ⅶ度区)；（d）不设拉结筋(拉孜县芒普乡查普村Ⅶ度区)；（e）填充墙顶斜砌(拉孜县曲下镇

VII度区); (f) 洞口角部开裂(拉孜县曲下镇耐莎VII度区); (g) 电表口裂缝(拉孜县曲下镇耐莎VII度区); (h) 洞口间开裂(拉孜县曲下镇耐莎VII度区); (i) 洞口间墙体开裂(定日县曲洛乡左措村VII度区); (j) 墙体开裂(定日县曲洛乡左措村VII度区); (k) 斜裂缝(定日县曲洛乡左措村VII度区); (l) 交叉裂缝(定日县曲洛乡左措村VII度区);

（4）规范框架填充墙施工：框架结构填充墙应严格按照规范设置拉结筋，避免使用圆筋；填充墙顶部与梁交接处尽量避免斜砌，若采用斜砌，需保证砂浆密实度，建议以柔性连接取代刚性连接。对防灾重点区域的医院、学校、体育场、重要建筑物 推广隔震措施，将会很大程度上提高灾区的自救能力，减少人员伤亡（李志强等，2013）。

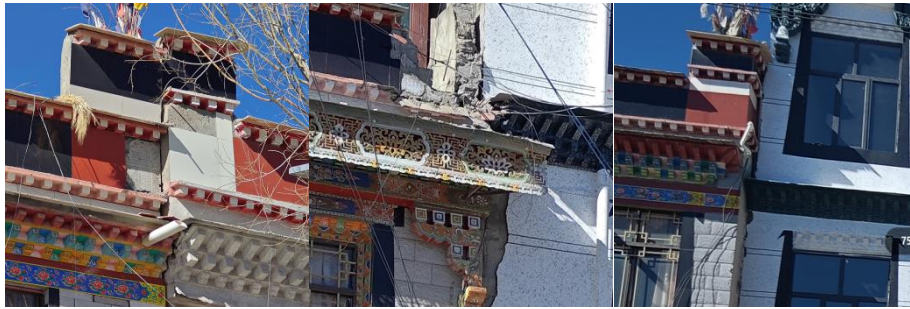
两栋毗邻建筑间空隙距离不足会导致地震中建筑产生相互碰撞，造成二次伤害，此现象多见于县城街道或是靠近路边主干道的村组居民商住两用房（图 13）。

图 13 建筑碰撞的震害

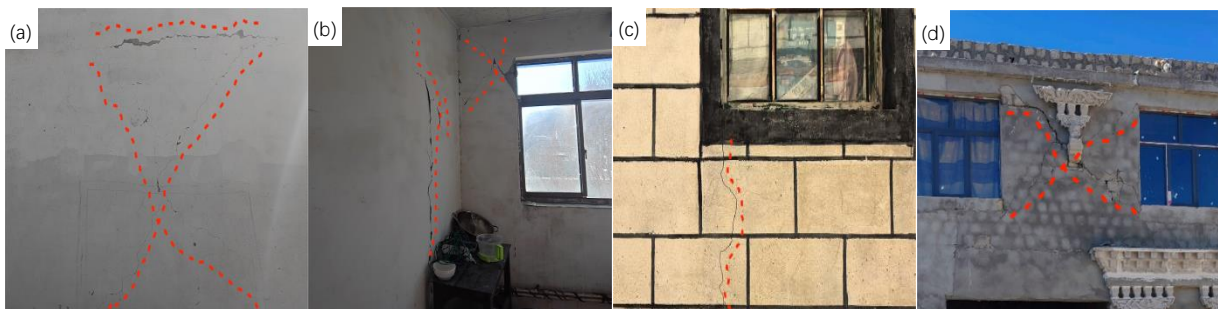
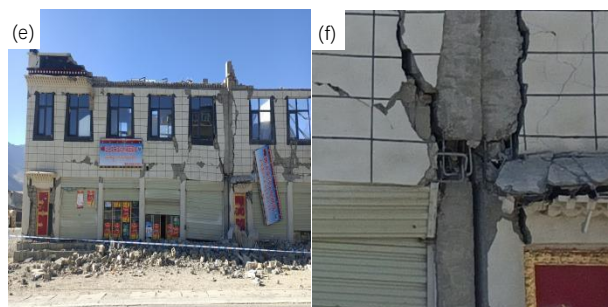
地震作用下，震区砌体结构出现典型的窗洞口角部裂缝、竖向裂缝、交叉裂缝等震害现象（图 14a, b, c, d）。震区内的砌体结构普遍存在不设构造柱或构造柱设置数量不足、使用的砂浆强度较低等问题。虽然震区内砌体结构数量少，但墙体开裂现象仍比较普遍。

震中有两栋底框架砌体结构出现严重震害。其中一栋轻钢屋顶因上部承重构件受损而坍塌（图 14e）；另一栋的一层梁柱节点震害明显，边角柱出现混凝土崩落（图 14f），钢筋外露的现象，同时可以发现该建筑箍筋配置不足。

图 14 砌体结构震害；(a) 承重墙开裂(拉孜县拉孜镇拉龙村Ⅵ度区)；(b) 承重墙开裂(拉孜县拉孜镇拉龙村Ⅵ度区)；(c) 承重墙开裂(定日县加措乡拉龙村Ⅵ度区)；(d) 窗间墙受损(拉孜县查务乡查务村Ⅶ度区)；(e) 屋盖滑落(定日县曲洛乡噶白村Ⅸ度区)；(f) 节点受损(定日县曲洛乡噶白村Ⅸ度区)

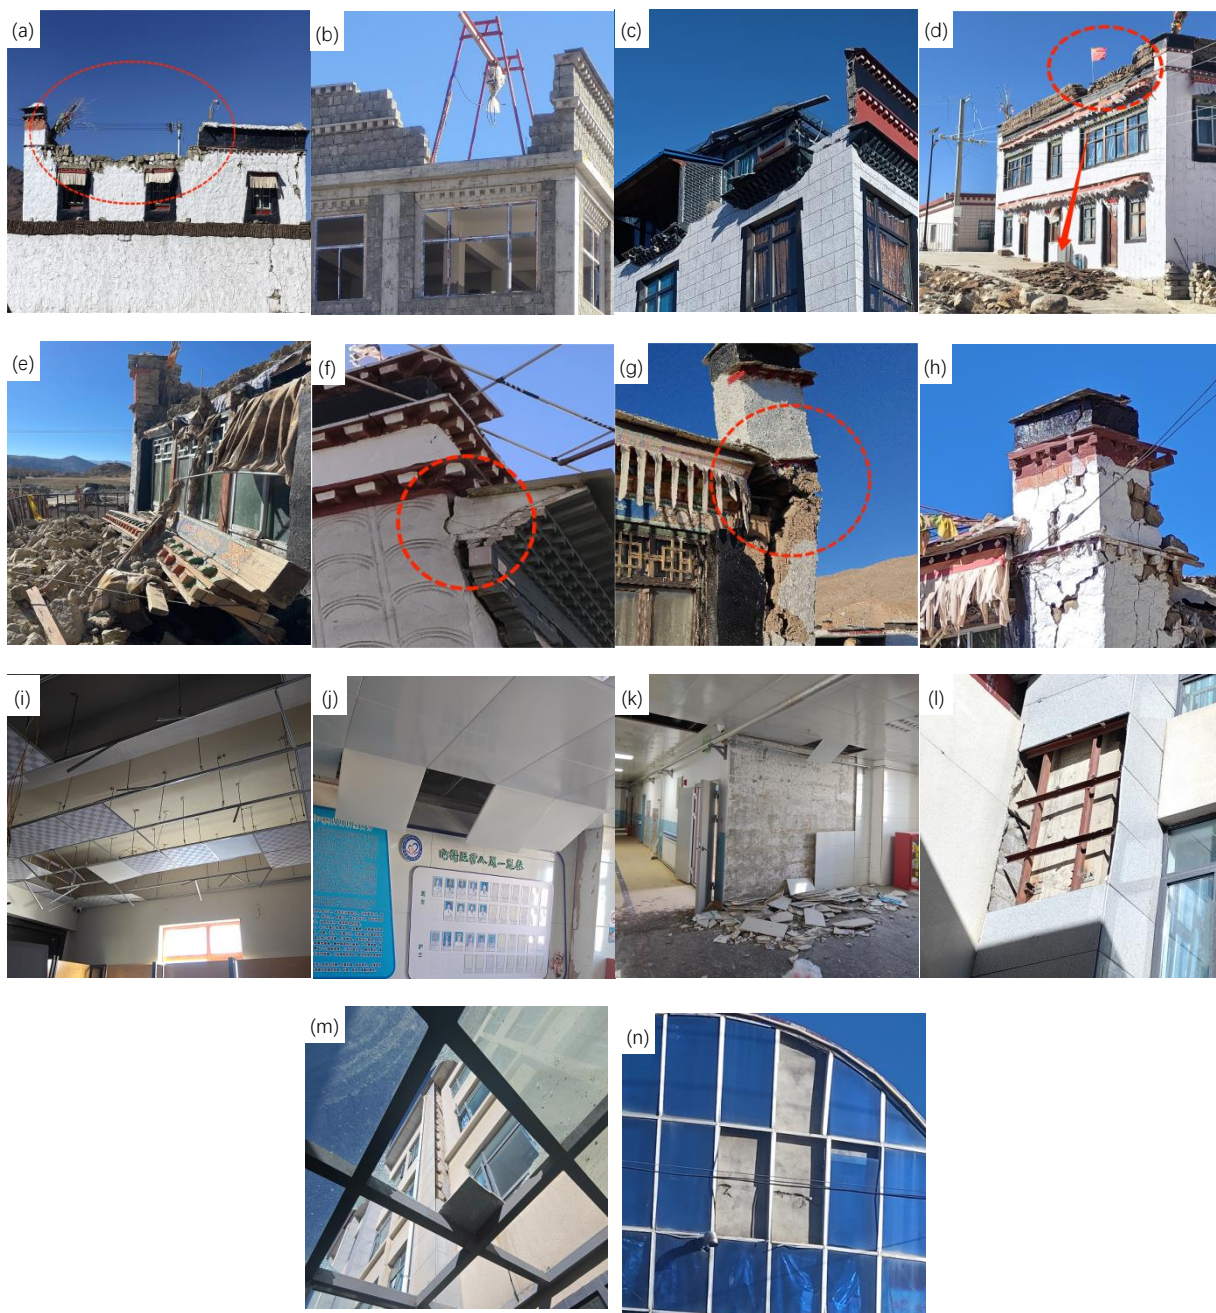
土木结构女儿墙一般采用土坯砖,用黄泥做砌筑砂浆,简单砌筑于楼盖外围一圈,砌体结构及框架结构常设置 1.0~1.5m 高的女儿墙。女儿墙与主体结构拉结措施普遍薄弱,部分女儿墙虽设有拉结筋,但长度不足或数量不足且缺少构造柱。在地震作用下,较高的女儿墙易因“鞭梢效应”受损(图 15a, b, c)。部分居民由于生活习惯,将收集的牛粪制作成“牛粪砖”堆砌在屋顶充当女儿墙,这种简单堆砌在此次地震也常见散落现象(图 15d)。

各类结构(土木、框架、砌体)均保留了大量传统民俗装饰物,如装饰性斗拱及屋顶四角风旗插口处的高墙。装饰性斗拱一般设置在窗头或门头,土木结构多为木制,由于与土坯墙拉结弱常见斗拱因地震作用整体脱落(图 15e),框架及砖混结构一般采用混凝土制成的装饰性斗拱,虽不承重但作为屋面突出物,同样因拉结薄弱易在地震中开裂脱落(图 15f)。受民俗影响,当地民用建筑常在屋顶风旗插口处设置相互垂直的高墙或塔状结构,此类薄弱部位地震中也常见开裂、脱落等现象。

其他装饰物如吊顶、墙面装修及管道包柱等震害显著。民用建筑吊顶多因石膏板仅简单搁置于轻钢龙骨架且连接薄弱,从而在地震中出现面板脱落、龙骨变形外露(图 15i);公用建筑因面板与龙骨有拉结措施,震害相对较轻(图 15j)。

墙面装修的震害主要表现为墙面装饰层脱落、瓷砖掉落等(图 15k),部分管道包柱部位也出现了装饰性瓷砖掉落的现象(图 15l)。

少数建筑物的玻璃幕墙也出现了震害现象。钢框架柔性较大,地震中变形易挤压玻璃构件致其受损脱落(图 15m, n)。

图 15 非承重构件震害：(a) 女儿墙掉落(拉孜县拉孜镇拉龙村，Ⅵ度区)；(b) 女儿墙掉落(拉孜县拉孜镇拉龙村，Ⅵ度区)；(c) 女儿墙掉落(拉孜县曲下镇曲下村，Ⅶ度区)；(d) 牛粪砖散落(拉孜县曲下镇曲下村，Ⅶ度区)；(e) 装饰斗拱掉落(拉孜县拉孜镇拉孜村，Ⅵ度区)；(f) 装饰斗拱开裂((拉孜县拉孜镇拉孜村，Ⅵ度区)；(g) 风旗插台断裂(拉孜县拉孜镇拉孜村，Ⅵ度区)；(h) 风旗插台受损(拉孜县曲下镇曲下村，Ⅶ度区)；(i) 民用房吊顶损坏((拉孜县曲下镇市区，Ⅶ度区)；(j) 公用房吊顶损坏(拉孜县曲下镇市区，Ⅶ度区)；(k) 瓷砖掉落(拉孜县曲下镇市区，Ⅶ度区)；(l) 管道包柱受损(拉孜县曲下镇市区，Ⅶ度区)；(m) 玻璃受损(拉孜县曲下镇市区，Ⅶ度区)；(n) 玻璃受损(拉孜县曲下镇市区，Ⅶ度区)

（5）加强女儿墙拉结：应加强女儿墙与主体结构拉结，增设构造柱，特别是边角部位（如拉孜县中心医院，有楼房因女儿墙与纵横墙交接处连接不佳，导致整面墙体向外倒塌）。

（6）加强民俗装饰物与主体连接：此次地震中不少民俗装饰物出现震害，应加强它们自身的强度及与主体的拉结度，或是使用轻质材料的装饰性构件，消除安全隐患。
