海螺沟生态旅游景区地质环境评价

晏鄂川^{1,2}, 唐辉明¹, 傅荣华²

摘要: 海螺沟作为国家级风景区, 其地表生态现象和生态过程与其地质环境演变有着密切关系, 加之近年来西部大开发中人类活动在沟内陡然增长, 人为致灾陆续发生。在实地调查的基础上, 对该沟的地质环境状况进行了较翔实的评价, 分析了孕育这些人—地互馈演变作用的独特地质背景, 为下一步的合理开发提出了可行的防治对策。调查表明, 沟内的地质环境问题主要包括雪(冰)崩、融冻、岩土体蠕滑、崩塌、滑坡、泥石流、水土流失和地震等。分析认为导致这些灾害问题的主要作用包括五个方面, 即强烈的新构造抬升运动、复杂的地质构造体系、冰川作用显著、强降水丰沛以及人类活动不当等。最后针对海螺沟开发提出了加强地质环境保护和整治的建议, 对一号营地进行稳定性评价, 二号营地进行崩塌与泥石流整治和热水水开发, 三号营地进行泥石流沟建设。

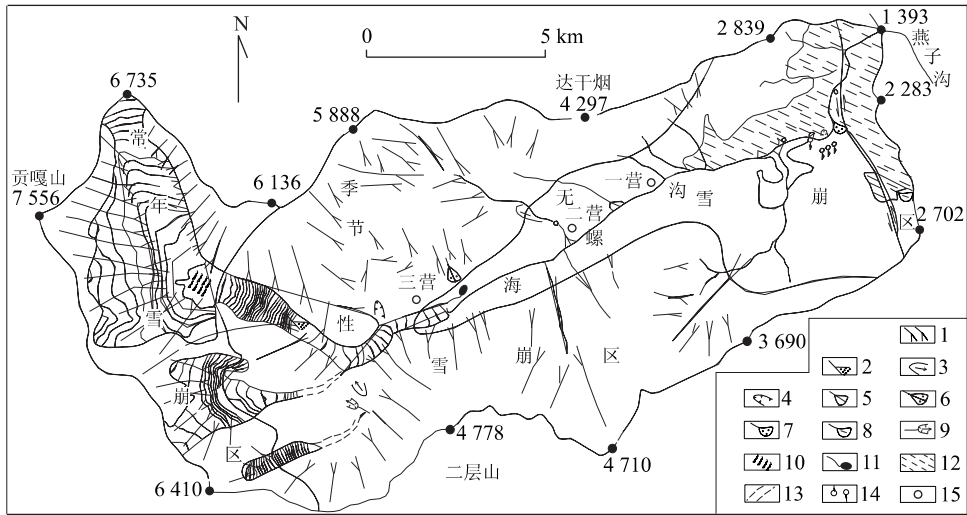
图 1 海螺沟流域地质灾害

海螺沟的地质环境问题较多: 从上游的雪(或冰)崩、融冻、岩土体蠕滑; 中上游的冰雪(或雨水)泥石流、滑坡泥石流, 以及森林雪害(灾); 中下游的崩塌、滑坡、土溜; 到下游的水土流失。同时, 在其下游顺桂花沟一带, 又是鲜水河活动断裂带的康定—石棉发震段的通过部位(图 1)。

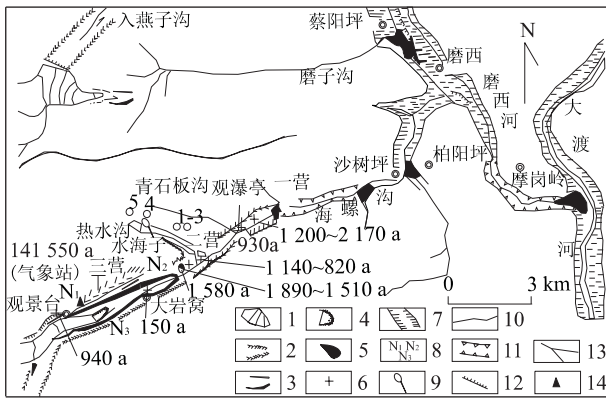
图 2 海螺沟冰碛物与泥石流分布示意

二号营地的热水沟中, 崩塌、滑坡十分发育(图 2), 并构成热水沟泥石流丰富的物源。据本次调查,

三号营地地处海螺沟约 2 940 m 高程附近的古冰川侧碛垅口(图 2)。该冰川侧碛曾被古黄崩溜冰河中的水流冲蚀,形成一古老沟槽。黄崩溜在三号营地以西近 2 km 处,为一泥石流冲沟,沟中水流经古河槽右岸流经三号营地南侧。黄崩溜小沟流域的最高点海拔 5 400 m,位于一条断层破碎带上,风化崩落于沟中的岩屑石块是冰雪融水和雨水泥石流的固

(3)古今冰川作用造就巨量松散固体物质。海螺沟冰碛物分布广泛(图 2),因沉积时间不长,未完全固结,主要成分为灰白色二长花岗岩,角闪岩、绢云母石英片岩、绿泥石片岩及大理岩形成的漂砾、巨砾并夹砂土透镜体,海螺沟中堆积厚度近 200 m,斜坡上冰水堆积物厚 20~30 m,在植被发育情况下,这些松散堆积物尚能保持稳定,一旦植被遭破坏,在暴雨冲刷下极有可能形成坍塌,甚至饱水流动。因此,在海螺沟旅游业开发中,保护植被显得极其重要。
