西南山区泥石流防护工程结构与植生环境 破坏机制浅析

摘要: 西南山区地质条件复杂, 降雨量大集中, 泥石流灾害多发频发。虽然自上世纪以来已逐步构建体系化的防护系统, 然而在极端天气事件增多和人类工程活动加剧的背景下防护工程面临严峻的挑战。为了阐明泥石流作用下“工程-生态”系统的协同破坏机制, 本文通过对多处泥石流沟防护工程及植生环境进行了实地考察与取样测试, 系统分析并总结了不同防护工程结构破坏机制, 阐明了植生环境失效机理。基于现场实地调查与典型案例的综合分析, 发现拦挡坝和排导槽等防护工程的破坏三种模式: 受大质量泥石流冲击造成的结构断裂、细沙砾石长期磨蚀导致的表层骨料外露, 以及基础被水流淘蚀引发的整体失稳。而泥石流对植被的作用包括直接与间接影响。直接作用主要是冲击造成的茎干断裂、拔出、表皮磨损, 以及掩埋导致的根系衰竭与光合受阻; 间接作用则源于堆积体破坏土壤结构、侵蚀引起养分流失, 从而抑制种子萌发, 导致植被退化。而且硬质工程可能加剧局部生态退化, 而植被恢复则可有效增强工程结构的长期稳定性。基于上述机制, 本研究提出了“生态-工程”协同的泥石流防护工程设计原则, 及“监测-模拟-评估-预警”智能防控框架。研究成果有望为西南山区泥石流的韧性防护与生态化治理提供理论依据和系统性技术路径, 提升区域综合防灾能力, 保障生命财产与生态安全。

Damage Mechanisms of Debris Flow to Protection Structures and Vegetation in Mountainous Areas of Southwest China

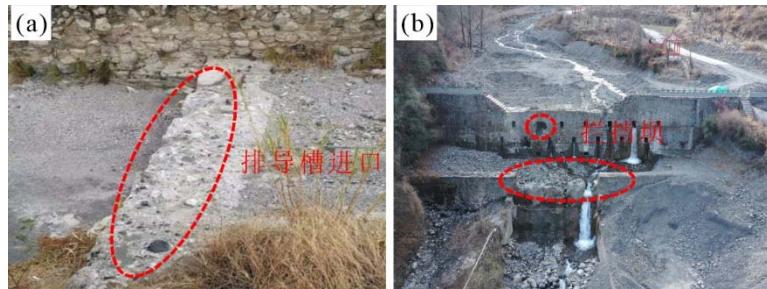
图 2 防护工程冲击损伤破坏特征

西南地区泥石流防护工程结构常见冲击破坏模式，通过实地调查可主要归纳为两类，并通过典型现象直观呈现（图 2），主要有：（1）排导槽进出口断裂。如图 2a 所示，排导槽进出口段作为结构刚度变化过渡区，最易产生应力集中，高速泥石流在此发生剧烈碰撞和流向改变，产生巨大的冲击力和离心力，导致底板翘起、侧墙剪断或整体从主体结构上断裂分离；（2）刚性结构裂缝扩展，在巨大冲击下混凝土结构原有微裂缝会扩展贯通形成可见的宏观裂缝，如图 2b 中拦挡坝体上所清晰呈现的贯穿性裂缝。同时，表面混凝土在砾石、块石的反复高速撞击下，层层剥落骨料外露，钢筋保护层丧失加速内部钢筋的锈蚀，最终导致结构整体承载能力彻底失效。

a. 排导槽进出口断裂；b. 拦挡坝裂缝扩展

防护工程结构冲击作用过程可以分为动荷载冲击，集中荷载点作用和多次疲劳冲击。当高容重、富含巨大块石的黏性泥石流以极高速度冲击建筑物，瞬间产生的压强极大，冲击力大小与流速平方成正比，巨大的动荷载直接作用于结构面，导致结构发生变形、开裂乃至失稳。同时，泥石流体中携带的特大漂石在高速运动流体裹挟下，如同出膛的炮弹对结构形成集中的点冲击，产生巨大压强直接撞碎混凝土表面，导致远大于流体均匀面冲击的局部破损。此外，山区泥石流活动频繁，工程结构会遭受多年多次重复冲击，在这种反复的动力荷载作用下，材料内部会产生微裂纹并不断扩展，即使单次冲击未造成致命破坏但累积的疲劳损伤会显著降低结构的强度和刚度，最终在某次事件中发生脆性破坏。

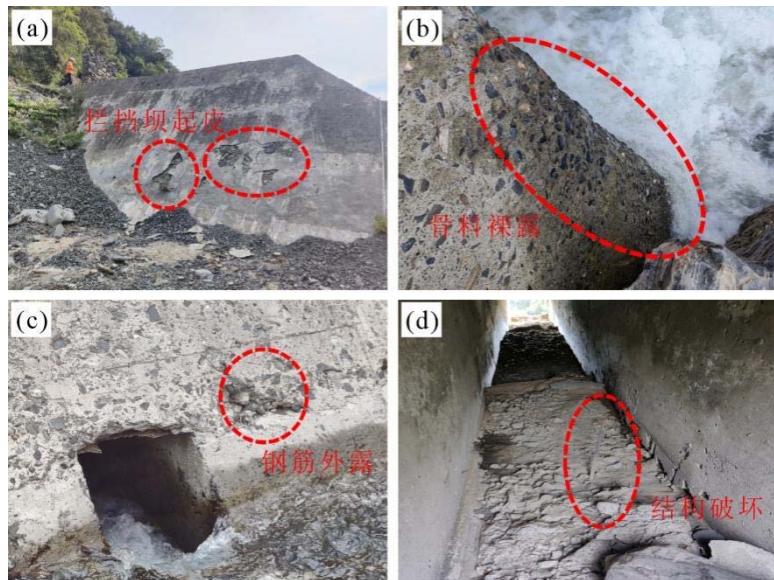
图 3 防护工程结构剪切磨蚀破坏

西南山区防护工程结构的剪切磨蚀破坏是应该渐进但危害巨大的过程，其典型特征如图 3 所示，主要包括：（1）起皮与剥落，在泥石流压力和颗粒的反复作用下，骨料可能变得松动并被“拔出”，或内部微裂纹扩展使得水泥砂浆成片地起皮、剥落（图 3a）；（2）表面粗糙化与骨料裸露，随着水泥砂浆保护层逐渐被磨去，内部的粗骨料（石子）清晰地凸显出来，平整混凝土表面变得异常粗糙，图 3b 正是这一阶段的典型写照；（3）截面尺寸持续减薄，长期的、大规模的磨蚀使排导槽底板有效厚度不断减小，显著削弱结构刚度及抗弯、抗剪承载力，同时保护层被磨蚀殆尽内部钢筋直接暴露发生锈蚀（图 3c），最终导致整体结构性破坏（图 3d）。

a. 起皮与剥落; b. 粗骨料暴露; c. 钢筋外露; d. 结构破坏

泥石流磨蚀作用过程可以分为磨料磨蚀和侵蚀磨损。当泥石流以较高速度流经排导槽底板、侧壁或坝体表面时,由于流体层与结构表面巨大的速度梯度,悬浮和跃移在流体中的大量细小颗粒对混凝土表面进行持续的刮削、研磨,优先磨蚀掉较软的水泥砂浆,使坚硬的粗骨料逐渐暴露出来。同时,磨蚀过程中,泥石流体中砾石、卵石等较粗颗粒会不断侵蚀结构表面,引发微观层面的脆性断裂或塑性变形,一些带有棱角的尖锐颗粒会在剪切力作用下剥落,加剧结构材料流失。

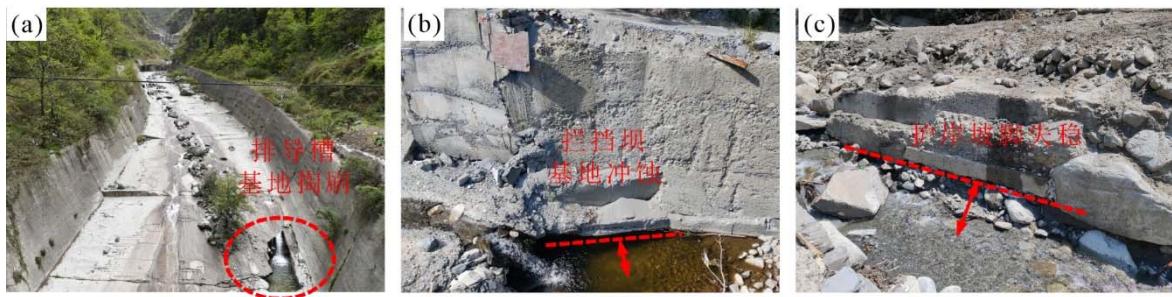
图 4 防护工程结构冲刷掏空破坏

冲刷掏空破坏直接危及防护工程的基础稳定,其破坏特征如图 4 所示: (1) 排导槽基底局部悬空,如图 4a 所示,槽体下方地基遭受持续性淘刷,部分区段基底与下部地基脱离,形成明显空洞与支承缺失,槽体在自重与上部荷载共同作用下产生显著纵向弯曲裂缝,发生结构性折断; (2) 挡土墙基底冲刷失稳,一旦墙趾基础遭掏空(图 4b),不仅有效抗滑面积大幅削减,更形成潜在临空面,导致墙身在水压力与自重分力耦合作用下发生向下游的整体滑移或倾覆; (3) 护岸与挡墙坡脚失稳,护岸结构前缘或坡脚地基被淘空后(图 4c),墙后土压力显著增大且分布失衡,墙身发生前倾位移,引发墙体倾覆或连续性坍塌。

a. 排导槽基底局部悬空; b. 拦挡坝基底冲蚀; c. 护岸坡脚失稳

泥石流冲刷作用分为地基渐次侵蚀、局部淘刷、支承失效与应力重分布。泥石流携带大量泥砂，流经坝基、排导槽基础或护岸坡脚时，渗入并冲刷地基土壤，将细颗粒不断带走，在地基中形成初始的渗流通道或空腔。而且，在结构物与地基的连接处（如坝趾、槽底边缘）、地形突变处或基础存在局部缺陷的区域，水流极易形成漩涡，漩涡中心压力低、流速高，产生强大的抽吸效应像“水刀”一样，能快速剥离、冲刷带走地基材料，扩大已有的空腔，形成指向结构物下方的冲刷坑。随着基础下方的土体被不断掏空，结构物底部原本均匀分布的支承力会变得高度不均，导致结构物的全部荷载被迫重新分布，集中压在剩余的有效支承面上，使其承受远超设计值的压应力和剪应力，同时结构自身内部也会产生巨大的附加弯矩和扭矩，最终引发开裂、不均匀沉降乃至整体性的倾覆或滑移。值得说明是，工程措施在实现防护功能的同时可能改变局部过程，引发新的失稳风险。以拦挡坝为例，其在有效拦截粗大固体物源后，常导致下游水体含沙量骤减，形成“清水下泄”效应（Cui et al, 2024; Yuan et al, 2022）。这种高能、少沙水流对下游沟床及边坡的冲刷侵蚀能力显著增强，淘蚀已稳定的岸坡坡脚，破坏原有植被的立地条件。

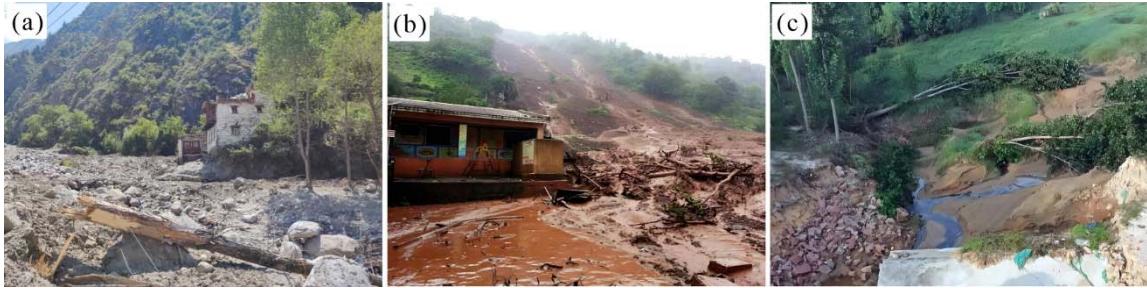
图 5 植被物理冲击破坏

西南地区泥石流发生后，植生环境冲击破坏特征表现为：（1）乔木基部横向断裂（图 5a），林木成片倒伏，断口参差不齐，残留树桩可见冲击凹坑与撕裂痕迹；（2）浅根植被整体消失，灌草群落被彻底剥离，地表残留拔根坑洞与裸露基质（图 5b）；（3）表皮结构磨蚀，幸存树木迎流面树皮大面积脱落，木质部外露，树干密布刻划痕（图 5c），冠层枝叶殆尽，呈现“白骨化”景观。

a. 乔木脆性断裂；b. 连根拔起；c. 表皮结构磨蚀

泥石流对植生环境物理冲击破坏主要受固体颗粒粒径控制，细颗粒导致磨蚀，巨型漂石则引发集中点荷载冲击。其力学作用过程可分为剪切与弯矩破坏、拔根破坏、表面磨蚀与刻蚀损伤。高速泥石流冲击乔木时，树干迎流面承受极高动压，背流面因绕流产生涡旋负压，形成巨大弯矩与剪切力作用于根系固定点上方，一旦超过材料极限强度，树干瞬间发生脆性断裂，表现为齐根或中段折断。当植被在流体正面冲击与冠层摩擦产生的强大拉拽力作用下，根系-土壤复合体抗拉强度被超越，植株被整体抽离，卷入洪流。此外，泥石流中高速运动的沙石颗粒对植被表面进行持续击打与磨削，造成树皮破损、枝叶剥离，形成层与输导组织暴露，不仅直接损伤植株更为病虫害入侵与生理衰退提供通道。

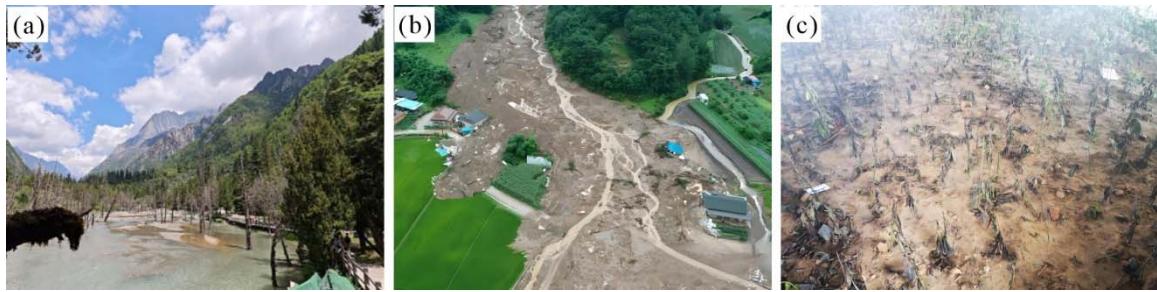
图 6 植被淹没破坏

泥石流淹没掩埋植生系统，植生生态响应表现为：（1）土壤结构劣化与根系功能衰竭，堆积体呈现板结化、粘质化，透气体与渗透性急剧下降，根系窒息（图 6a）；（2）光合作用中断与碳饥饿，掩埋植被冠层受损（图 6b），光合产能不足，呈现叶片黄化、枝枯梢秃症状，最终碳耗尽死亡；（3）系统功能瘫痪，被掩埋植被在厌氧环境中缓慢分解，土壤生物活性趋零，生态系统服务功能完全崩溃，形成难以自然恢复的退化区域（图 6c）。

a. 物理隔绝与根系窒息; b. 淹没掩埋光合作用中断; c. 系统功能瘫痪

淹没掩埋破坏呈现多进程耦合链式特点: 物理隔绝与根系窒息、厌氧环境与生化毒害、能量代谢途径中断。泥石流堆积后细颗粒堵塞土壤孔隙, 形成致密不透气层阻隔大气-土壤气体交换, 根系耗氧呼吸导致根区环境急剧缺氧迫使植被进行无氧代谢, 能量产出效率低下, 积累乳酸、乙醇等毒性中间产物, 引发根系坏死。持续缺氧促使土壤微生物群落向厌氧菌群演替, 代谢产生硫化氢、甲烷、有机酸及还原性金属离子等物质, 破坏根系膜结构、抑制酶活性, 形成“生化绞杀”效应。同时, 植物冠层被固体物质覆盖导致光合作用完全终止, 生命活动的能量来源被彻底切断, 植被依赖储存养分维持代谢, 最终因能量枯竭而死亡。

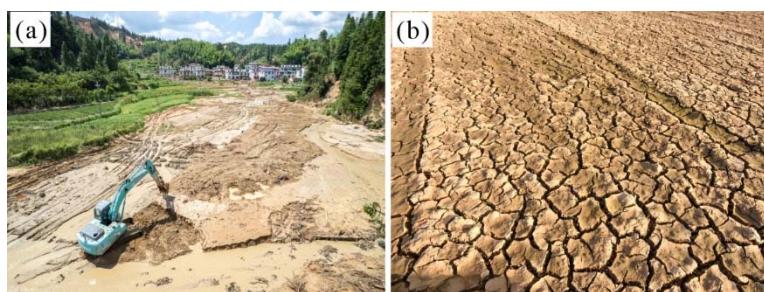
图 7 堆积区土壤结构破坏

泥石流堆积后, 原有土壤生态功能衰竭: (1) 孔隙堵塞与功能丧失 (图 7a), 原本疏松多孔的土壤变得紧实, 雨水难以下渗, 同时空气无法进入, 土壤呼吸作用受阻, 二氧化碳等废气积聚, 形成厌氧环境; (2) 致密不透水层形成, 紧实的土层结构阻碍上下水系的连通 (图 7b), 在上方形成滞水层, 使植物根系处于水淹缺氧状态, 在干旱时下层水分又无法通过毛细作用向上补给; (3) 根系发育受阻, 地表形成灰白色或浅黄色的坚硬壳层, 根系无法穿透坚硬的板结层, 影响种子萌芽生根、抗逆性极差。

a. 孔隙阻塞; b. 结构板结

土壤结构破坏机理源于泥石流物质的独特组成和物理化学过程: 细颗粒侵入与孔隙堵塞沉积物分选与致密层形成、物理结皮与化学粘结。泥石流体中富含大量的黏粒和粉砂停积后在重力排水和水分蒸发的过程中, 随水分子向下迁移, 填充、堵塞土壤中原有的非毛管孔隙, 阻碍土壤中空气与水分快速移动通道。同时, 在沉积过程

中，粗颗粒（沙、砾石）会先沉降，而较细的黏土颗粒会悬浮在水中，最终在表层集中沉降下来，随着水分的蒸发，密集的片状黏土颗粒紧密排列，形成一个连续、不透水、不透气的坚硬壳层。此外，泥石流中的黏土矿物在干湿交替过程中吸水膨胀、失水收缩，加剧了土壤的紧实度，同时携带的化学物质或铁锰氧化物会将周围的颗粒更牢固地粘结在一起，使板结壳层更加坚硬。

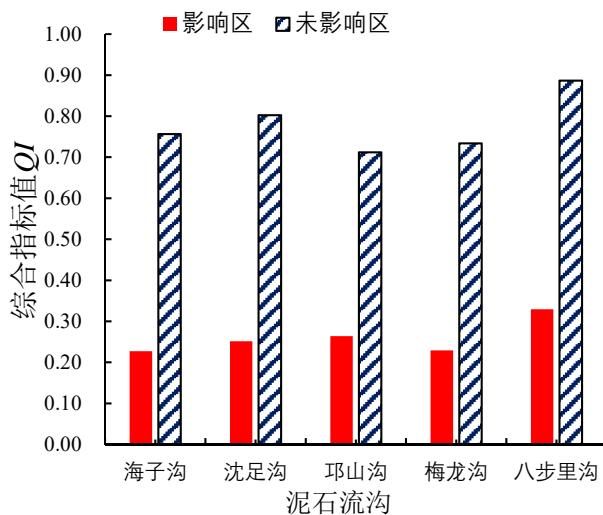
图 8 泥石流影响区和未影响区综合土壤质量指数

通过对海子沟、沈足沟、邛山沟、梅龙沟、八步里沟泥石流影响区和未影响区取样测试，得到泥石流影响区和未影响区土壤理化性质如表 2 所表示。地表在经过泥石流侵蚀后，出露深层颜色浅淡的母质或基岩风化碎屑，有机质含量低，氮、磷、钾等主要养分严重亏缺，碳土壤微生物数量和多样性锐减。由式（1）、（2）和（3）计算得到土壤质量综合指数如图 8 所示。由于大量植被覆盖，根系分泌物、植物残体等促进土壤养分增加，泥石流沈足沟和八步里沟未影响区相较其他取样点土壤肥力高。泥石流在形成和运动过程中，强大的剪切力对整个流域坡面进行刮铲和剥蚀，侵蚀最宝贵的数十厘米厚的表层腐殖质层，同时，泥石流不直接溶解和冲刷走了土壤溶液中植物可直接吸收的速效养分，导致土壤供氮能力断崖式下跌。泥石流发生后土壤质量综合指数急剧降低，特别是海子沟和沈足沟，泥石流发生后质量综合指数降低近 70%，幸存或新萌发的植物幼苗立地于极度贫瘠基质上，生长停滞、叶片失绿、抗逆性极差，大量死亡，使得植被自然恢复演替过程陷入停滞甚至中断。植物根系是固持浅层土体、增强斜坡抗剪强度的关键，植被恢复失败，根系固土能力丧失，裸露松散的物质在降雨入渗和重力作用下，为下一次泥石流活动提供新的物源，形成了泥石流破坏、养分流失与植被消亡、新泥石流的恶性循环。
