# 西藏定日 6.8 级地震房屋震害特征调查

**摘要:** 为研究西藏定日 6.8 级地震房屋的震害机理, 本文通过实地调查, 发现本次地震中土木结构出现的震害主要有倒塌、整体倒塌、墙体开裂、木构件受损; 框架结构出现倒塌, 梁柱构件发生损伤的建筑较少而且损伤较轻, 震害主要出现在多层建筑的框架填充墙; 砌体结构出现局部倒塌, 底框架砌体结构节点受损严重, 承重墙开裂。本文总结了各类建筑结构的震害特征并进行分析, 结果表明土木结构存在竖向刚度不均匀、平面刚度不均匀, 墙体整体性差等问题; 部分框架结构存在拉结筋缺失、柱子配筋率低、混凝土级配差等问题; 砌体结构存在砂浆强度不足、缺乏抗震措施等问题。最后针对本次地震中房屋出现的震害特征提出了抗震加固建议。

## Seismic Damage Characteristics Investigation of Dingri M<sub>6.8</sub> Earthquake in Xizang

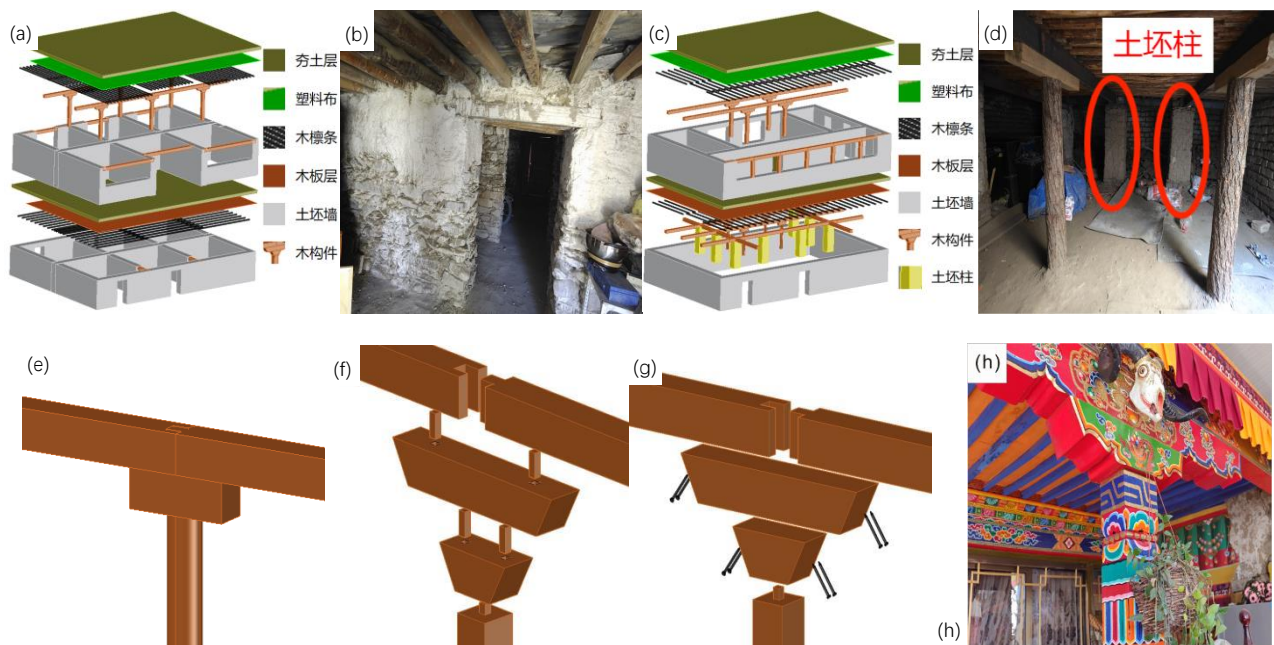
**模式二**（图 4c，d）：由承重墙、土坯柱和木构件共同承重。一层外围设外承重墙，内部由土坯柱与木梁、木柱共同承重，土坯柱是由土坯砖垒成、边长约 60cm 的柱状承重构件，一层的木梁木柱体系节点大多无有效拉结（模式二，图 4e），柱头上放置替木，替木上放置大梁，部分房屋也只是简单的在木柱柱头上斜打铁钉，将木柱与替木固定在一起。后续屋盖建造步骤与模式一一致。

图4 地上承重体系; (a) 模式一展示图; (b) 模式一一层承重; (c) 模式二展示图; (d) 模式二一层承重; (e) 平摘节点; (f) 暗梢连接节点; (g) 钉装节点; (h) 二层木构件

木构件的最大薄弱环节在于梁柱节点。近年来新建房屋的二层梁柱节点建造方式简化，原本木柱、小弓木、大弓木与大梁均用暗梢连接，现在多数节点仅木柱与小弓木之间使用暗梢，其余采用简单钉装。该地区因干燥、温差大、居民缺乏维护意识等因素，常使木材有干缩开裂现象，如果此时打入铁钉，可能会造成木材内部出现细微裂缝，导致节点强度降低。同时，木梁木柱承重体系横向缺乏约束，地震时节点受力摇摆，极易出现震害（图8）。
